Morphodynamische Untersuchungen zur Erosionsgefährdung an einer temporären Spundwand vor Liegeplatz 8 des Offshore Basishafens Cuxhaven

Bauwerk: Offshore Basishafen Cuxhaven, Liegeplatz 8

Untersuchungsumfang: Simulation der morphodynamischen Entwicklung während der Bauphase

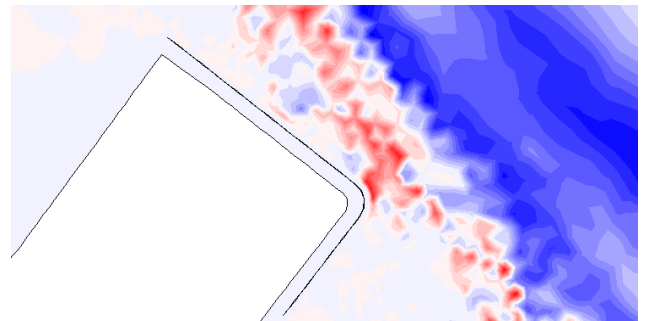
Die Ergebnisse (Abb. 2) zeigen Erosion vor der elbseitigen Ecke der temporären Spundwand und im Bereich des Stromliegeplatzes am Ende des befestigten Bereiches (Variante 3 und 4).

Sedimentation bildete sich hier im Übergangsbereich zur Hauptströmung.

Abbildung 2: Differenzen der Sohlhöhe (Variante 3)

Für die Sicherung der temporären Spundwand empfehlen wir einen in der Länge begrenzten Kolkenschutz (Abb. 3), der im Bereich der elbseitigen Ecke der Spundwand auf eine Breite von ca. 12 m verbreitert wird.

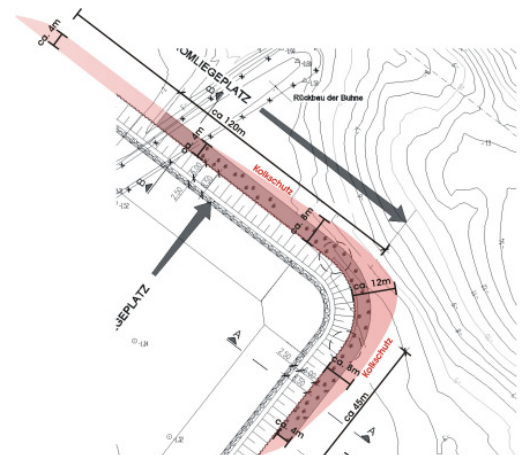
Abbildung 3: Empfohlene Sicherung der temporären Spundwand

Ergänzend sollten regelmäßige Peilungen des Eckbereiches im Abstand von 4 bis 6 Wochen sowie im Nachgang von extremen hydrologischen Zuständen wie Starkwindereignissen und Sturmfluten durchgeführt werden.
