# Hydraulische Berechnungen für eine Renaturierung und Wiedervernässung der Wietzeaue im Bereich der Stadt Langenhagen

**Kunde:** Stadt Langenhagen

**Lokation:** Wietzeaue

**Umfang:** hydraulische Berechnungen

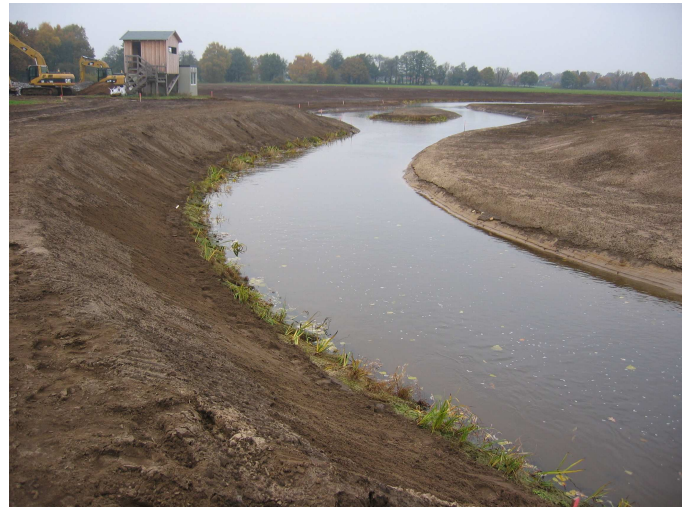
Abb. 2: Neu geschaffener Mäander der Wietze mit kleiner Stromteilung unmittelbar nach Abschluss der Arbeiten

Die Ergebnisse für den anzusetzenden Lastfall eines Sommerhochwassers mit 100-jähriger Wiederkehrzeit zeigen, dass es infolge der enormen Querschnittsaufweitung zwischen der Sohlgleite an der DB-Strecke Hannover-Hamburg und dem Ende der Mäanderstrecke zu einer Abnahme der Wasserstände um ca. 4 cm kommt.
